RAPPORT 5461-2007

# Driftskontroll av kalkdoseringsanlegg i Mandalsvassdraget

Avviksrapport 2006

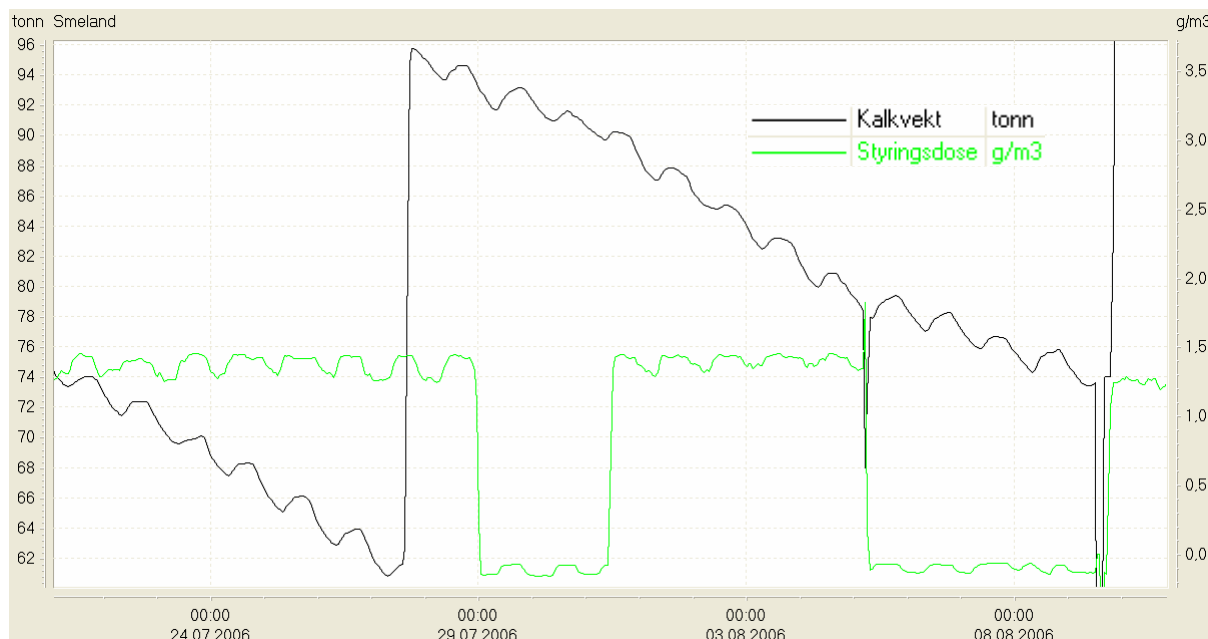
Stans i utdosering av kalk oppsto fire dager fra 16. mai og 16 timer den 12. desember. Doseringssignalet viste ingen dosering ved et par anledninger i juli, men likevel ble det dosert kalk fra anlegget, se **Figur 2**. Anlegget ble da kjørt manuelt.

**Figur 2.** Styringsdose og kalkvekt på Smeland doseringsanlegg i månedsskiftet juli-august 2006. Figuren viser at det ble dosert kalk uten at driftskontroll-loggeren kunne detektere styringssignalet. Anlegget gikk da på "manuell dosering". Det er en svakhet at ikke signalet ved denne form for styring kan detekteres i vårt system.

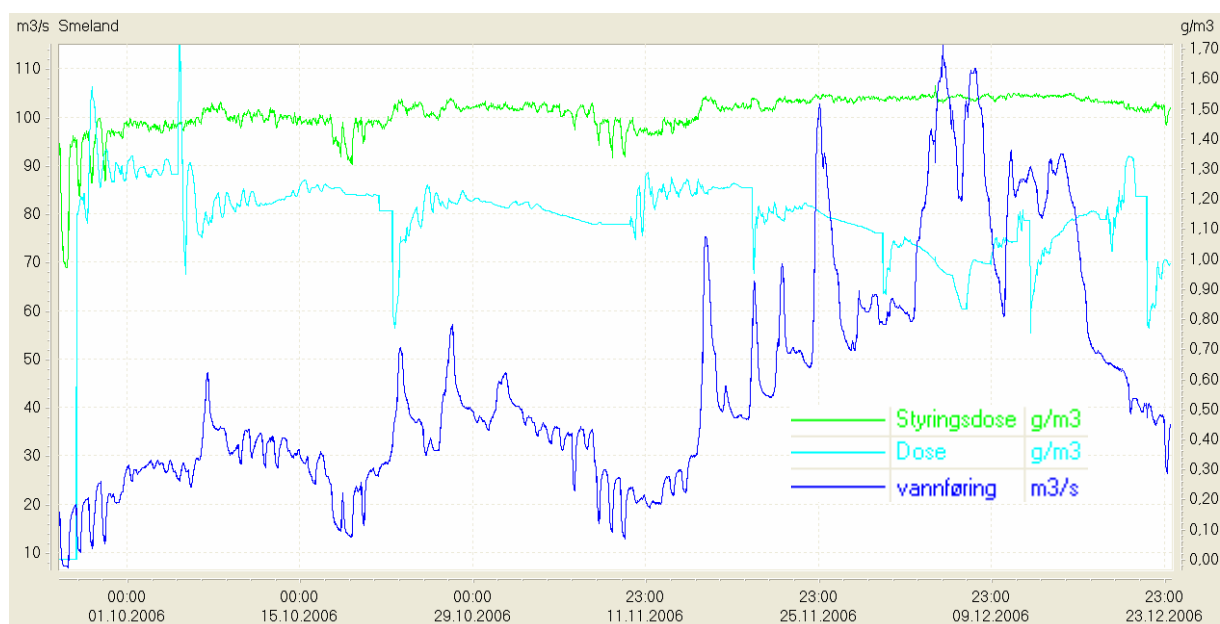
Det ble levert meget stabile doser fra anlegget. Styringssignalet som dose var normalt noe høyere enn den dosen som ble registrert ved hjelp av vekttap og vannføring (reell dose). Normalt lå styringsdosen på 1,5 mens reell dose var ca  $1,2 \text{ g/m}^3$ . Styringsdosen ble økt i ca en halv måned fra 26. april i forbindelse med vårflom. Den var da  $2 \text{ g/m}^3$ . Reell dose økte også, og ble målt til  $1,5\text{-}1,6 \text{ g/m}^3$ . Ved to tilfeller med ekstrem lav vannføring i august og september var det motsatt sammenheng mellom styringsdose og reell dose. Det utviklet seg større avvik mellom de samme doser i november. Da ble det levert lavere doser enn normalt. Forholdet oppsto under langvarig flomsituasjon i elva **Figur 3**.

**Figur 3.** Sammenheng mellom reell (dose) og forventet dose (styringsdose) på Smeland doseringsanlegg senhøsten 2006. Figuren viser en utvikling der dosene gikk ned mot minimumskravet ( $1 \text{ g/m}^3$ ) i vedvarende flom. Styringsdosen var 50 % høyere enn reell verdi.

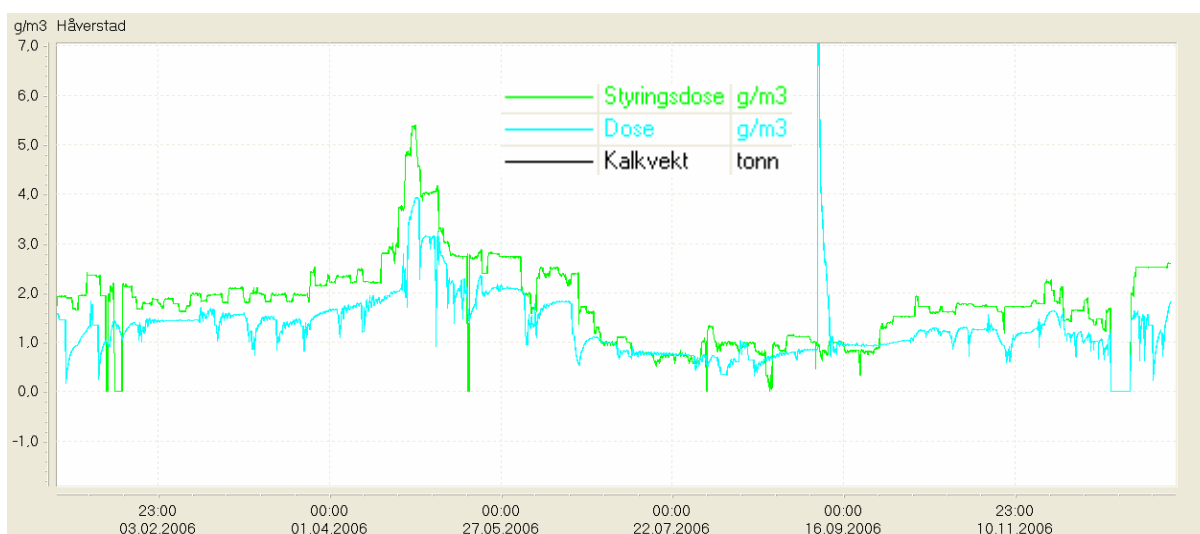
Dosene fra anlegget varierte den del gjennom året. De lå alltid i området mellom 0,5 til 4 g/ m<sup>3</sup>. (**Figur 4**). Gjennomgående ble det levert reelle doser som var noe lavere enn styringsdosen. Unntaket var stabile tilstander midt på sommeren da begge former for doseavlesing viste like verdier (0,75 g/ m<sup>3</sup>).

**Figur 4.** Sammenhengen mellom reell og forventet dose på Håverstad doseringsanlegg i 2006. Dosene var spesielt høye i våravsmeltingen sent i april og begynnelsen av juni. Høy dose i september er ikke reell.

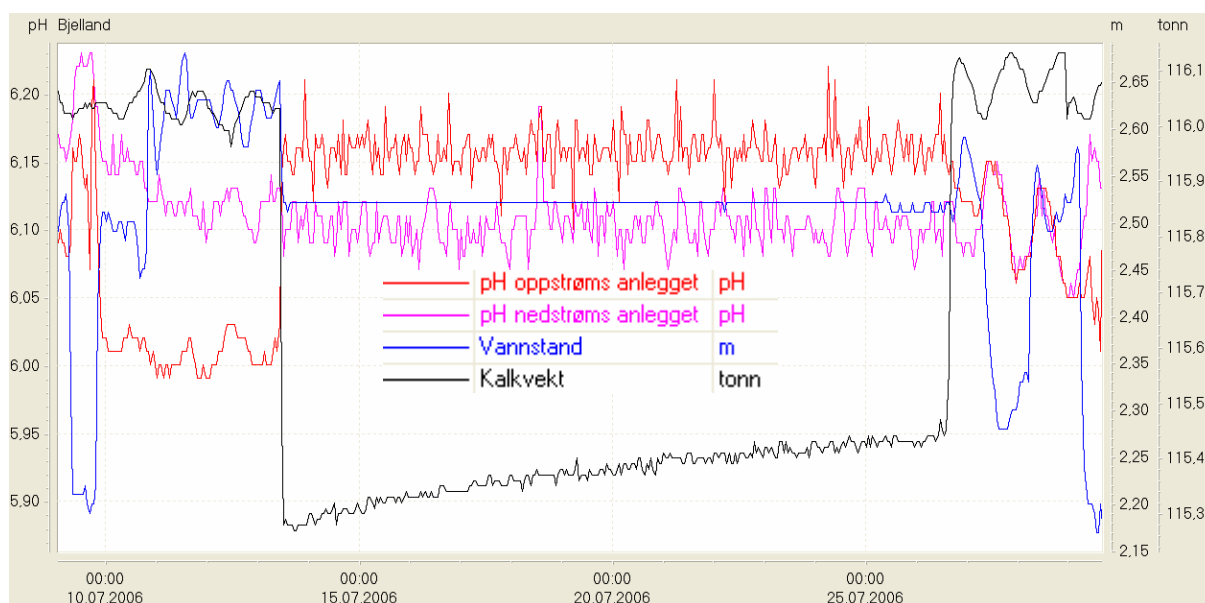
Driftskontrollens datasamling er komplett i hele rapporteringsperioden med unntak av 14 timer fra 6. desember. Det var likevel en periode på ca 2 uker fra 13. juli hvor dataene virker lite realistiske. Forholdet er gjengitt i **Figur 5**.

**Figur 5.** Et utvalg parametere fra driftskontroll-loggen på Bjelland i juli 2006. Loggeren har samlet data, men disse er ubrukelige. Figuren viser variasjoner i pH over en rett linje, vannstand uten utvikling og svakt økende kalkvekt i beholdningssiloen. Det er ikke oppklart hva som forårsaket situasjonen.

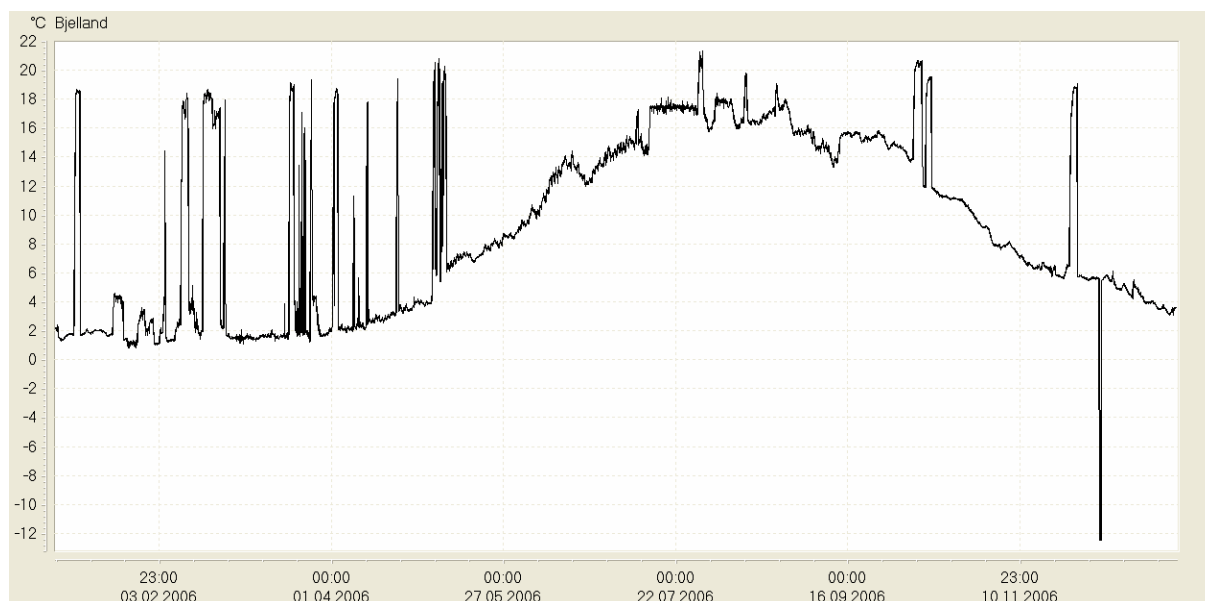
pH oppstrøms anlegget var spesielt utsatt for stopp i målekyvett første del av året (til og med mai). Deretter ble det montert et utjevningskar som foreslått av Ånen Trygslund (operatør i Mankalk) og beskrevet i avviksrapport for 2005 (Høgberget, Håvardstun, Tveiten 2006), (**Figur 6**).

**Figur 6.** Temperaturutvikling oppstrøms Bjelland doseringsanlegg hele året 2006. Figuren viser at det var mange tilfeller av temperaturøkning i målekylvetta på foråret. Dette bedret seg betraktelig etter at det ble montert utstyr som bedre forhindret slike tilstander. (pH-reduksjon i desember skyldes svikt i logger, beskrevet over)

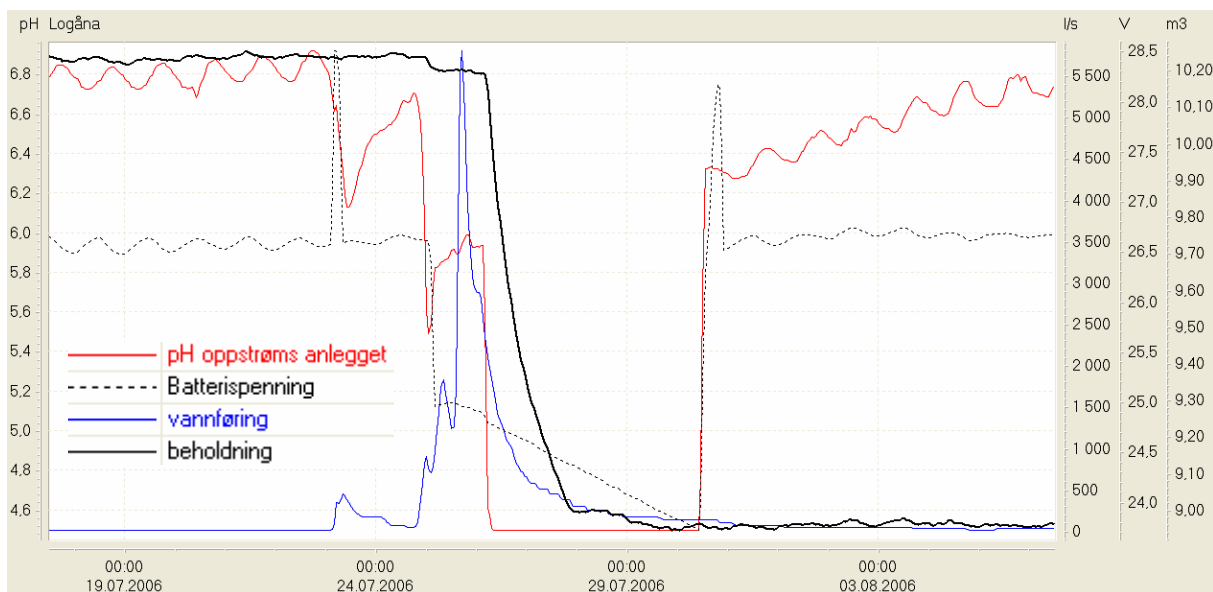
Det var en del strøbrudd på anlegget, spesielt i januar og februar. Tre av strøbruddene varte i mer enn 8 timer. Det var 20. januar, 30. januar og 16. februar. Da varte de i henholdsvis 16, 10 og 14 timer. Det var også strøbrudd 25. juli. Da ble strømmen brutt midt under en flomutvikling og varte i 5,5 dager. Forholdet førte til ufullstendig dosering på grunn av feil informasjon fra pH-stasjonen, se **Figur 7**.

En spesiell situasjon oppsto den 25. juli. Da ble det strømsstans i nettforsyningen. Dette resulterte i at vannpumpen til pH-stasjonen stoppet. pH ble målt til ca 5,9 på stillestående vann i ca 1 døgn. Reservestømkilden til pH-meteret gikk da tom samtidig med begynnende flom i elva. pH-signalet forsvant. Dette ble registrert som pH 4,5, og anlegget begynte en nokså kraftig dosering (10 ml/ m<sup>3</sup>). Dosen var da tilpasset pH 5,0 fordi innlagt titeringskurve ikke går lavere. Doseringen avtok med

vannføringen i etterkant av episoden. Dermed ble Logåna tilført vannglass i en periode da vannet høyst sannsynlig var surt, men uten at dette ble detektert på noen måte, se **Figur 7**.

**Figur 7.** Beholdning, vannføring og batterispenning ved Logåna doseringsanlegg i slutten av juli 2006 sammen med pH oppstrøms anlegget. Figuren viser en situasjon der anlegget ble uten nettstrøm i en lengre periode (ukjent årsak, men jordfeilbryter var slått ut). Strømbryddet sammenfalt med starten av en stor flom. Fordi anlegget er designet til å dosere selv uten tilgang på nettstrøm, begynte doseringen ved minkende pH. Forløpet var som følger: Da pH passerte grenseverdien (5,9), begynte doseringen. Ved pH 5,5 ble anlegget strømløst. Da sluttet vannpumpen for kyvettevann å fungere. Fordi pH-meteret er utstyrt med UPS-drift, fortsatte det å måle på stillestående og noe surt vann. Dermed fortsatte doseringen. Først når UPS-reservene var oppbrukt, økte doseringen.

Det foreslås at UPS (Uninterruptible Power Supply) fjernes fra pH-stasjonen. Dette vil føre til at anlegget umiddelbart vil begynne å dosere som om pH er 5,5 når nettstrømmen forvinner. Dette er en ulempe dersom strømbrytet ikke skjer i forbindelse med uvær og flom. Imidlertid vil det da ikke være noe stort problem da doseringen uansett blir lav på grunn av liten vannføring.

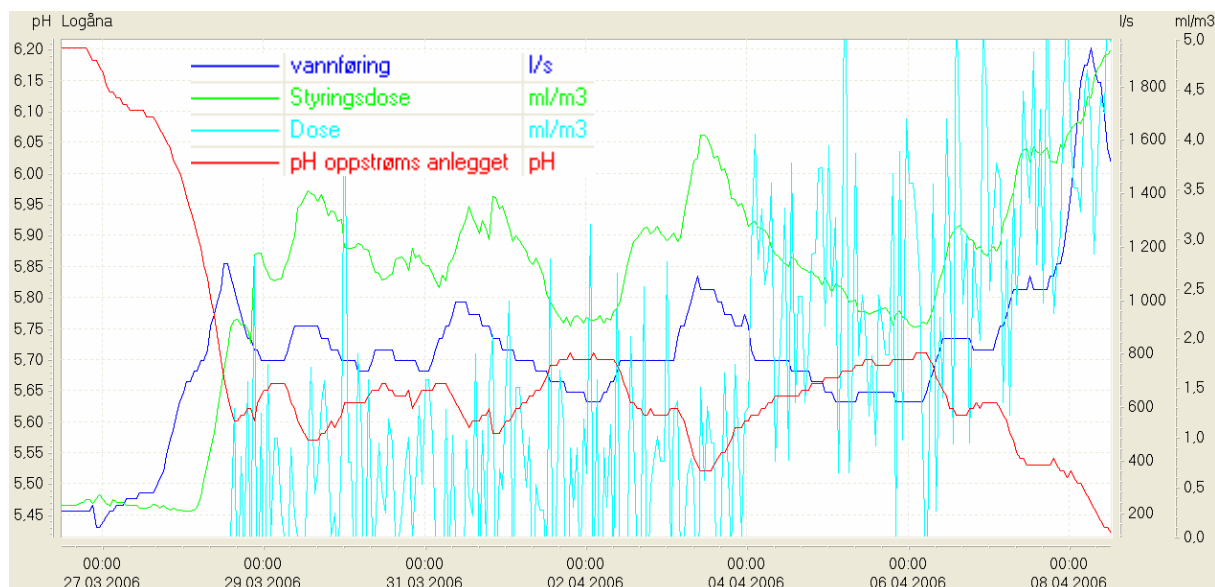
Det oppsto store problemer med doseringen fra anlegget vinteren 2006. Spesielle forhold i elva førte til at det ble nokså surt vann selv om vannføringen var moderat. Doseringskravet ble dermed også lavt, selv om avsyrringsbehovet var stort. Anlegget skulle da gi en meget lav dosering uten å stoppe. Dette var i praksis vanskelig å få til. Tilstander som vist i **Figur 8** oppsto ved flere anledninger. Forholdene var betraktelig bedre ved økende vannføring. Det var også en del lekkasjeproblemer fra pumpa. Den ble derfor byttet med en midlertidig nødpumpe 21. april.

**Figur 8.** Vannføring, styringsdose, dose og pH ved Logåna doseringsanlegg i april 2006. Figuren viser en situasjon da den reelle kalkdosen er langt lavere enn forventet ved lav vannføring og nokså lav pH i elva. Forholdene bedret seg ikke før det ble høyere vannføring og lavere pH.

Våren 2006 ble hele anlegget renoveret. Det ble satt inn ny permanent perestaltisk pumpe, og anlegget ble gjort midlertidig uavhengig av nettspenning. Manuell doseringsmulighet og "holde"-funksjon på styringssignalet i forbindelse med vedlikehold av pH-elektrode ble montert. En alarmgiver ble også montert for å varsle lekkasjer på gulvet. Alarmen skal gi melding når det ikke lenger er mulig å opprettholde et spenningspotensiale på 25 volt i en sensor på bunnen av et oppsamlingstrau for eventuelle lekkasjer. For å gjøre anlegget enklest mulig, ble ultralyd-måleren i brønnen byttet med en vannstandssensor som driftes uten behov for strømtilførsel til brønnen. Måleoppløseligheten på den nye måleren er 2,1 cm.

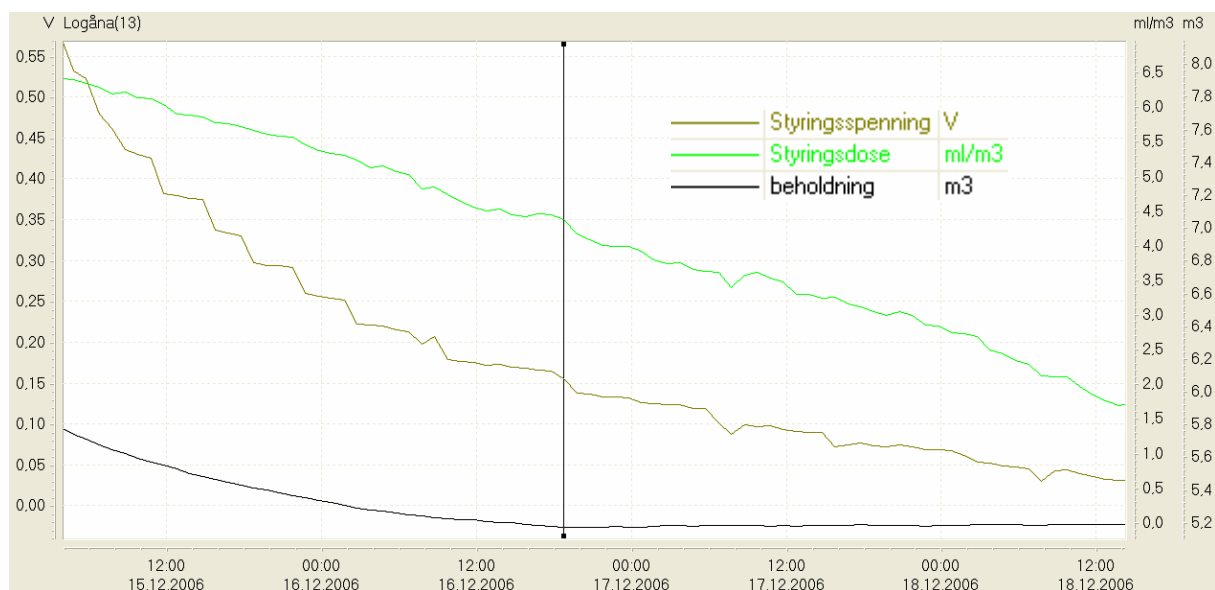
Problemene med treg start ved surt vann forsvant med den nye pumpa, men det oppsto etter hvert et annet problem. Doseringen opphørte for tidlig etter sure episoder der det var behov for dosering. Forholdet illustreres i **Figur 9**. Anlegget sluttet å dosere når styringsspenningen ble redusert til under 0,15 volt. Tiltak bør gjøres for at anlegget beholder driften selv når doseringskravet er lavt.

**Figur 9.** Styringsspenning, styringsdose og beholdning på Logåna doseringsanlegg midt i desember 2006. Figuren viser typisk stutfase av en doseringsperiode denne høsten. Anlegget sluttet å dosere selv om styringssignalet ga beskjed om en dose på 4,5 ml/ m<sup>3</sup> (vertikal markering). Doseringspumpa sluttet å virke ved 0,15 volt i styringssignal.
